Wenn es in Wohnungen schimmelt ...

Zuwenig lüften oder mangelhaft isolierte Gebäudehülle? Leider ist bei Feuchtigkeitsschäden die Abklärung der Schadensursachen oft schwierig. Man sieht es den Schimmelpilzen in der Regel nicht an, ob sie wegen baulichen Mängeln oder wegen falschem Bewohnerverhalten (z.B. lüften) entstanden sind oder ob beide Faktoren zusammenwirkten.

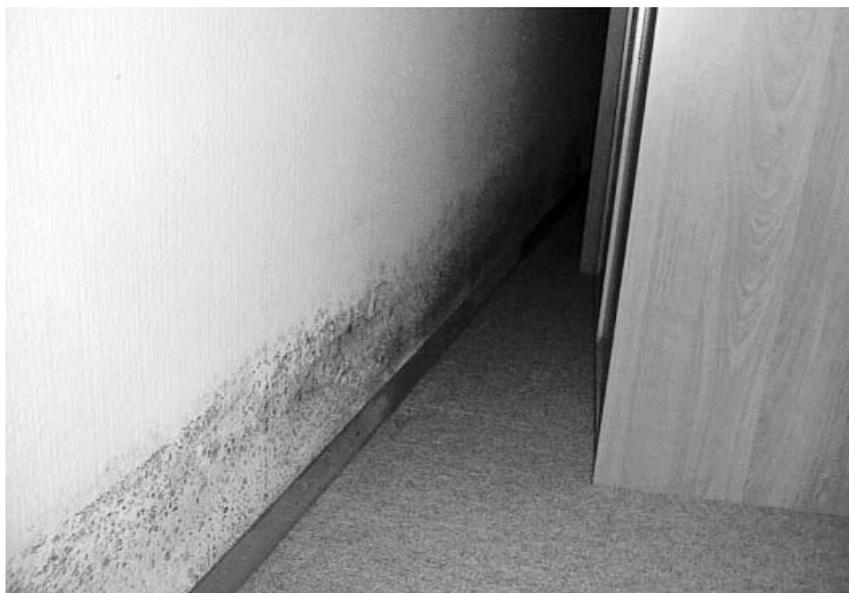
Schimmelpilzkulturen hinter einem Möbel an einer Aussenwand

Durch die Aussenwände fliesst im Winter Wärme von innen nach aussen. Wenn vor die Aussenwand ein Möbel gestellt wird, ist die Zirkulation der warmen Raumluft stark beeinträchtigt. Die Oberflächentemperatur auf dieser Aussenwand kann deshalb hinter dem Möbel erheblich unter der Raumlufttemperatur liegen. Hinter dem Möbel kann sich so Kondenswasser niederschlagen, welches zu Feuchtigkeitsschäden führt. Auf Grund der geringeren Wärmedämmung bei Altbauten ist das Risiko von Feuchtigkeitsschäden hinter Möbeln erheblich. In diesen Fällen sollten Möbel an Innenwände gestellt werden.

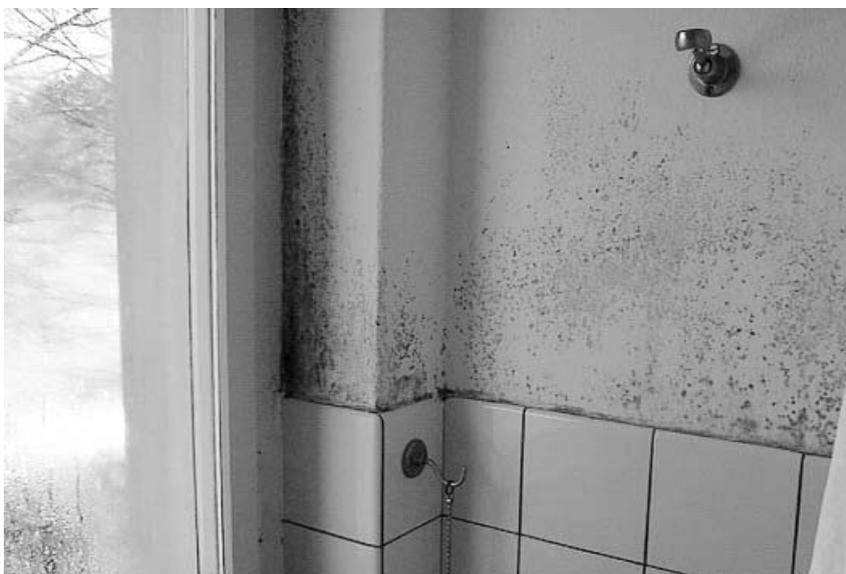
Schimmelkulturen im Badezimmer

Das Badezimmer ist im Normalfall der feuchteste Raum einer Wohnung. Wände und Decken nehmen, sofern sie verputzt oder gestrichen sind, mehr oder weniger viel Feuchtigkeit auf. Wenn ein Badezimmer oft benutzt wird, ohne dass richtig gelüftet wird, können die feuchten Oberflächen praktisch gar nicht mehr völlig austrocknen. Damit bestehen für Schimmelpilzkulturen ideale Voraussetzungen.

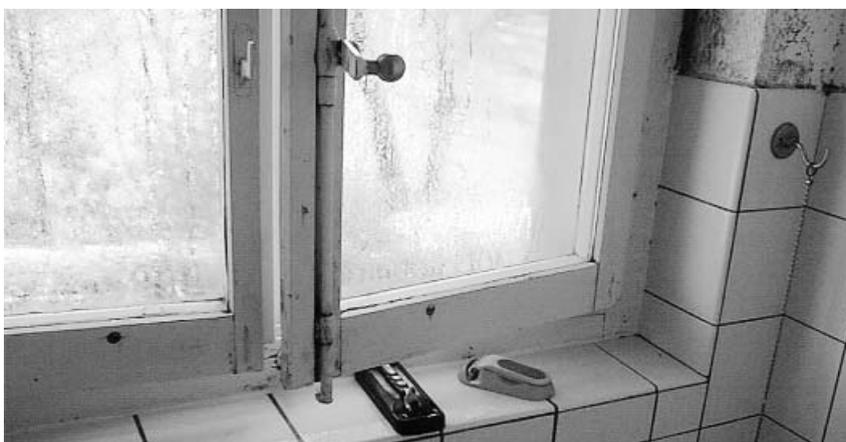
Kondensat am Fenster

Fenster sind normalerweise wärmetechnisch der mit Abstand schlechteste Bauteil eines Gebäudes. Weil sie allgemein eine relativ kalte Oberfläche haben, können sie im Winter als Hilfsmittel für die Beurteilung des Lüftens dienen. Wenn die Fensterseiten raumseitig ganzflächig mit Kondenswasser beschlagen sind, dann ist die

Luftfeuchtigkeit in der Wohnung in der Regel zu hoch. In den meisten Fällen ist dies ein Hinweis auf ungenügendes Lüften.

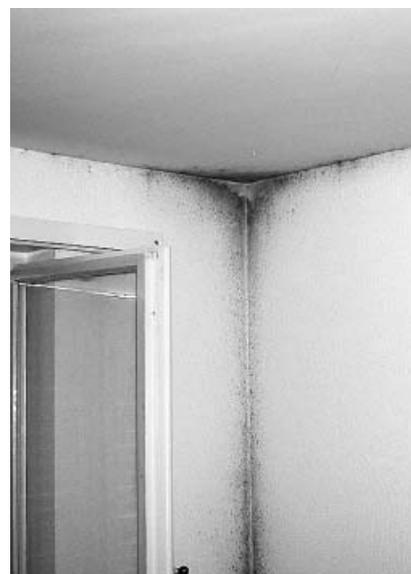
Schimmelkulturen in Gebäudedecken

Ecken eines ungenügend isolierten Gebäudes sind für das Entstehen von Schimmelpilzen besonders gefährdet. Die kalte Aussenfläche ist grösser als die warme, in-

neren Oberfläche, so dass die Oberflächen-temperatur im Bereich der Raumecke tiefer ist als auf den übrigen Flächen. Häufigste Ursache für Schäden ist mangelndes Lüften und/oder Verdecken der Ecke z.B. mit schweren Vorhängen oder Möbeln.
